Laudo Pericial: 41.225/2024

Tipo: LOCAL DE CRIME
Natureza do Exame: DESABAMENTO / DESMORONAMENTO
Data de Conclusão do Laudo: 25/11/2024
Envolvidos: NÃO INFORMADO

**LAUDO PERICIAL DE EXAME EM LOCAL DE DESABAMENTO
REP Nº 41225/2024**

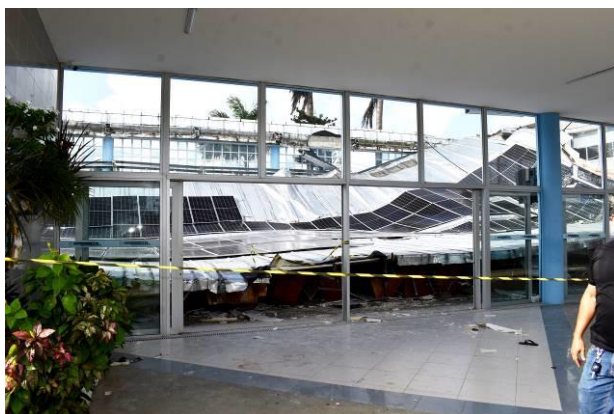
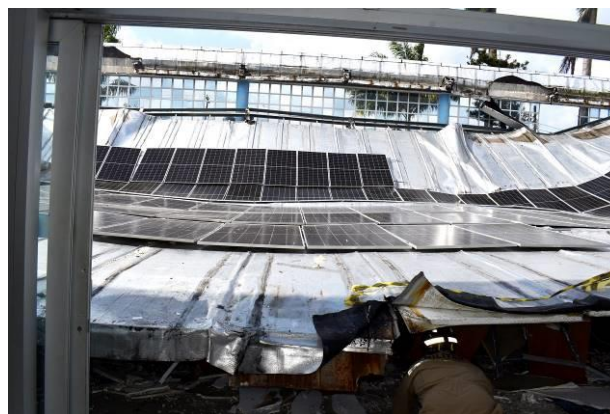
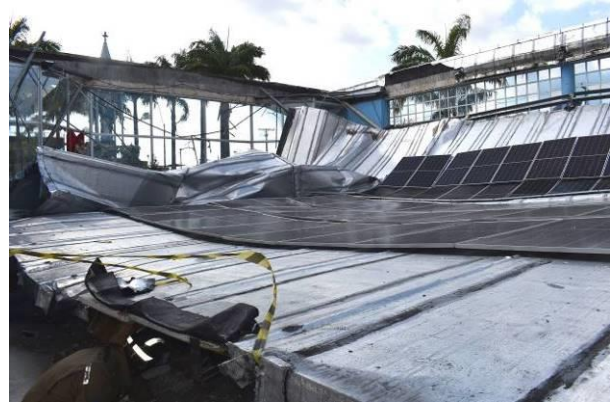
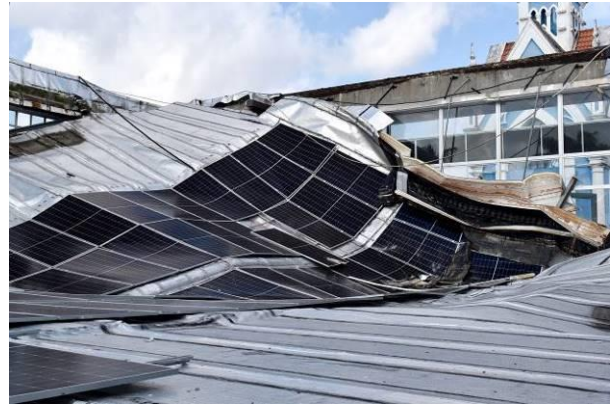
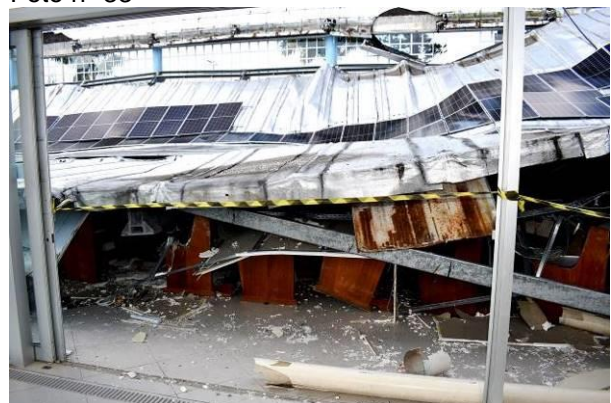
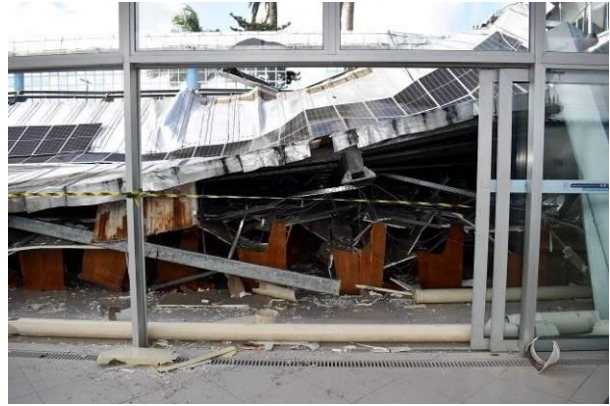
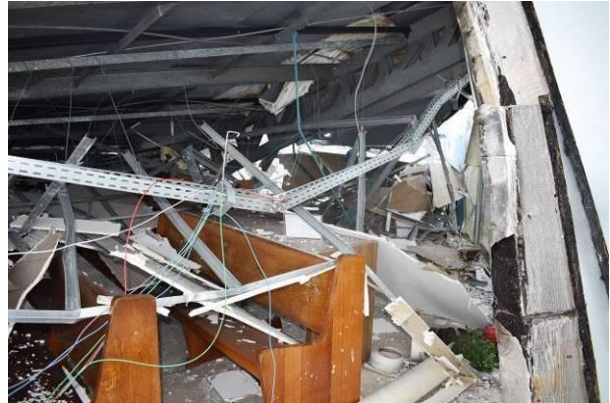
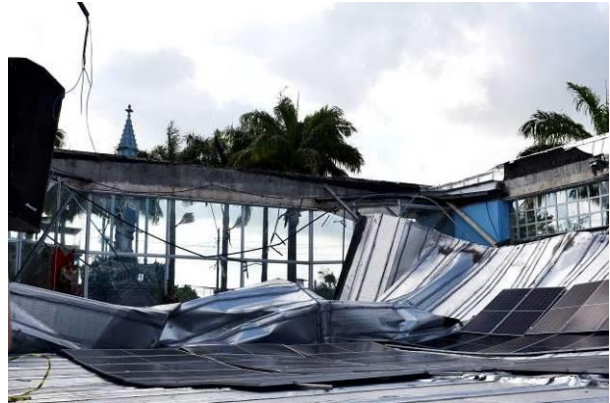
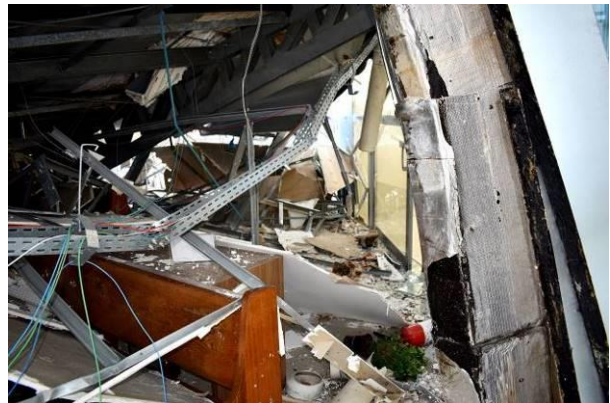
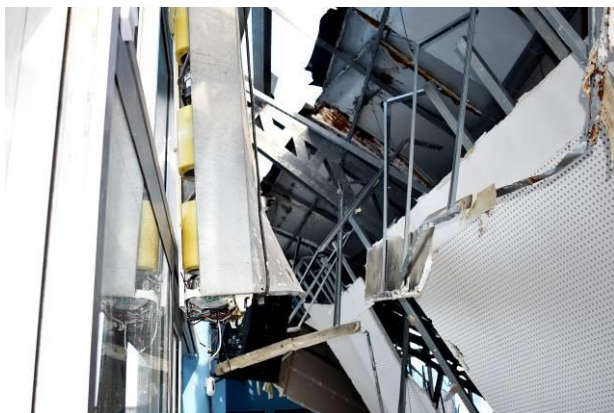
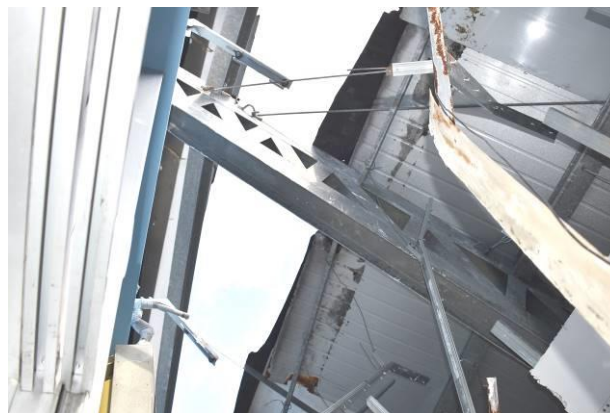
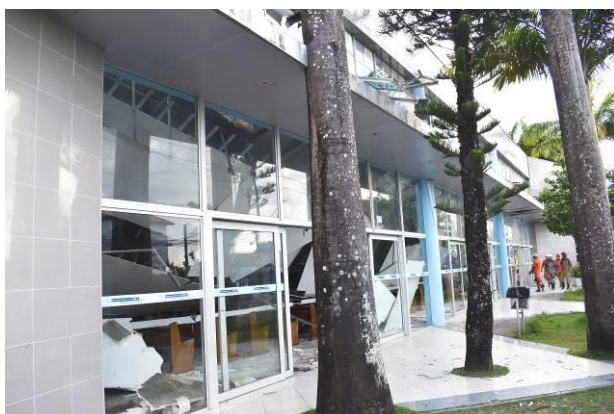
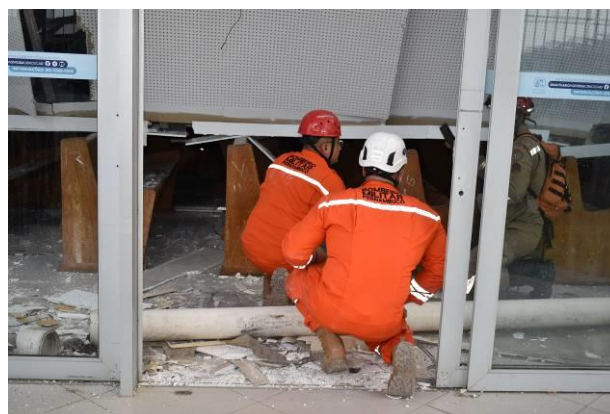
Aos exames periciais propriamente dito, foi evidenciado que toda cobertura do Santuário de Nossa Senhora da Conceição, juntamente com a estrutura metálica que lhe dava sustentação, desabou sobre o piso, caindo junto com ela e produzindo danos materiais significativos, todo forro, manta asfáltica, placas fotovoltaicas, equipamentos de som, câmeras de videomonitoramento, aparelhos de ar condicionado, instalações elétricas e hidráulicas, outros objetos e equipamentos diretamente relacionados com as atividades religiosas da referida paróquia. (Ver fotos nºs 18 a 63)

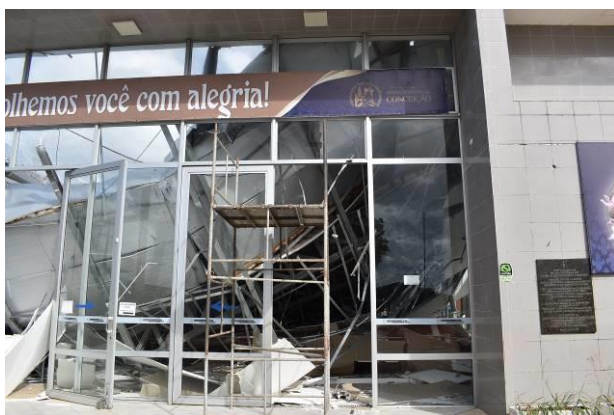
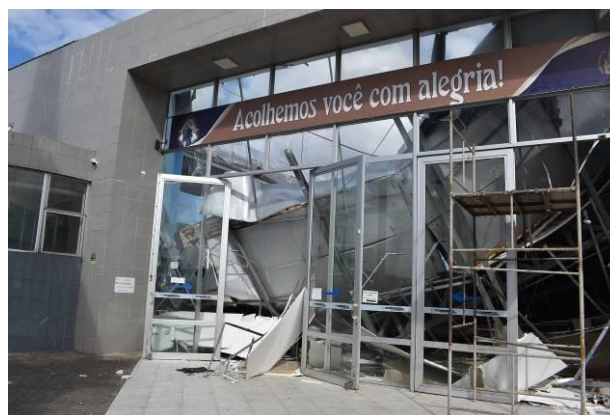
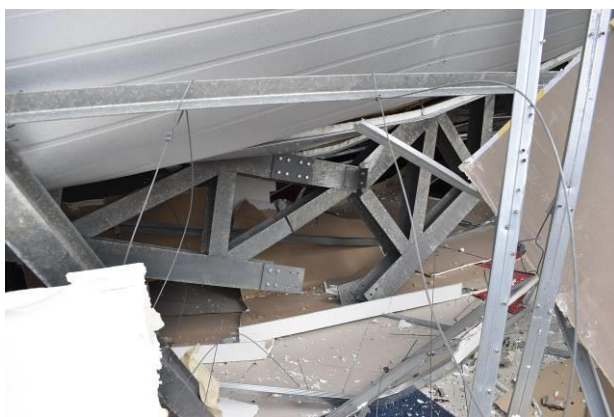
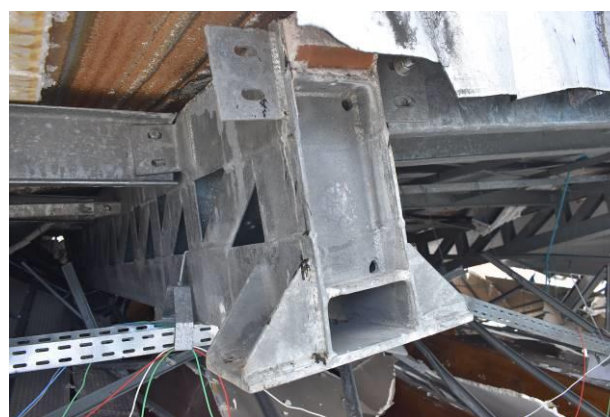
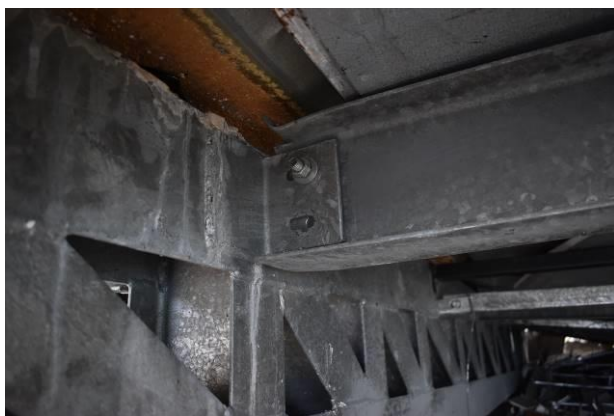
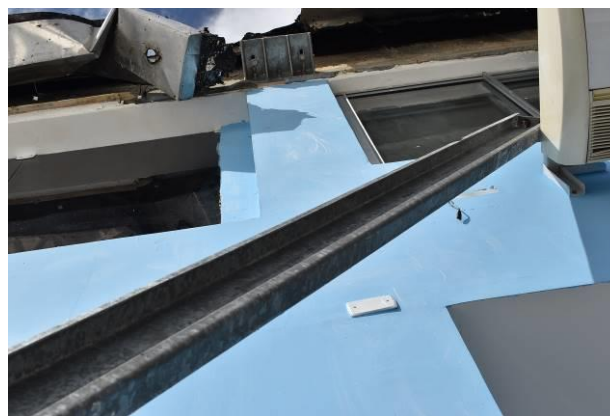
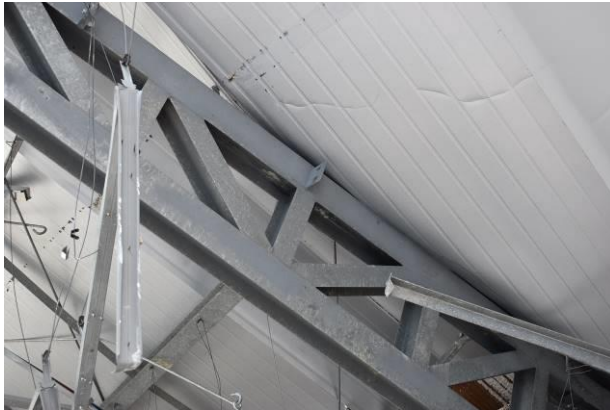
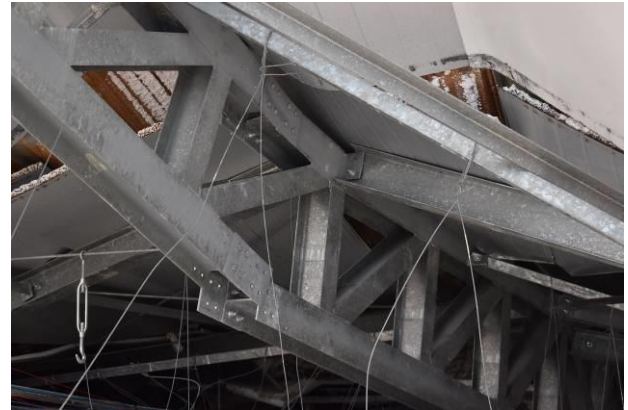
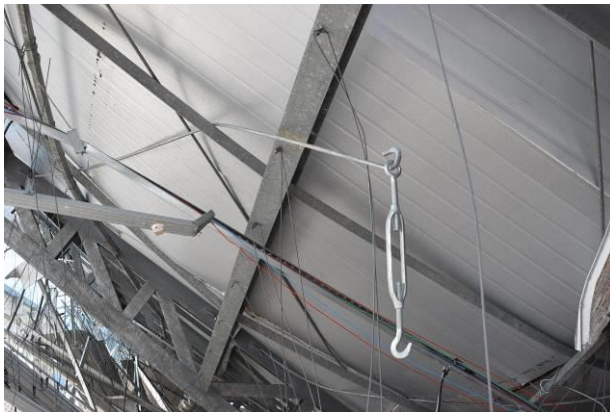
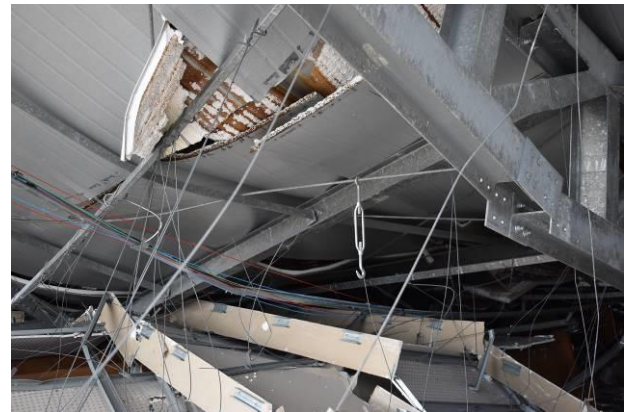
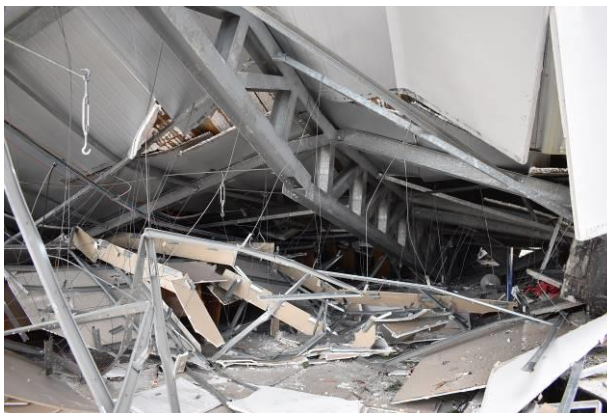
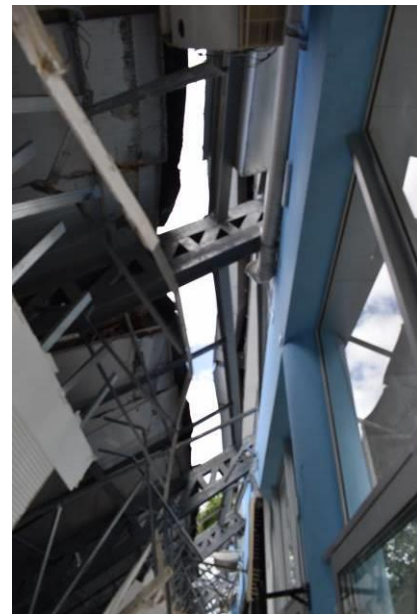
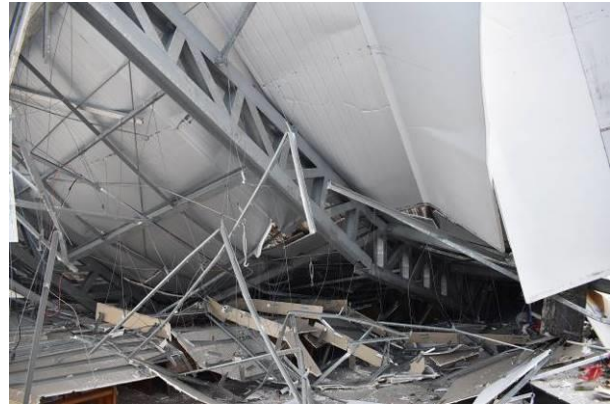
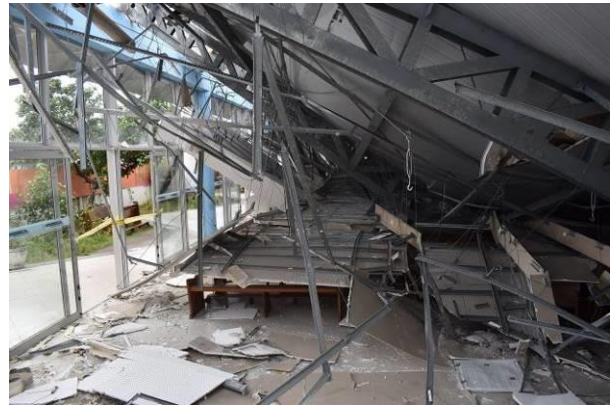
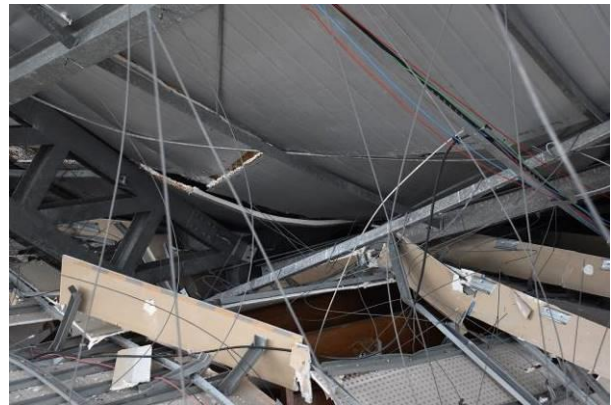
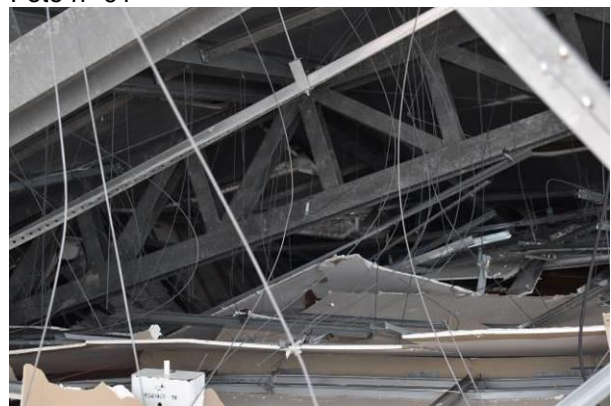
Dando continuidade aos exames periciais na referida estrutura da cobertura, foi evidenciado que todos os parafusos que fixavam as extremidades do banzo inferior das sete (7) treliças, nos seus respectivos apoios, romperam-se, permitindo que todas, em cadeia, desabassem sobre o piso do Santuário. (Ver fotos nos 74 a 97.)

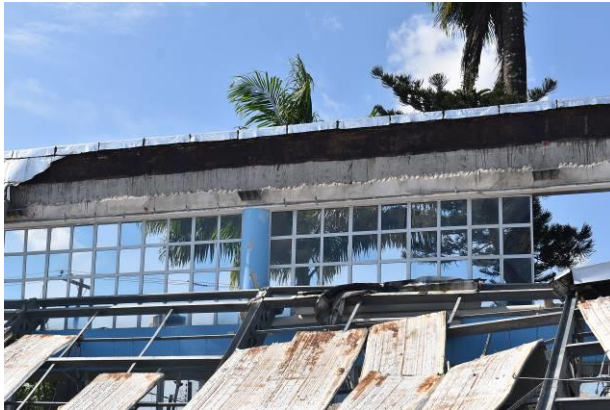
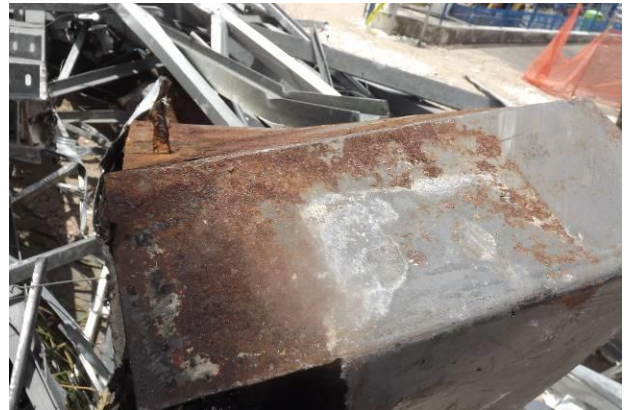
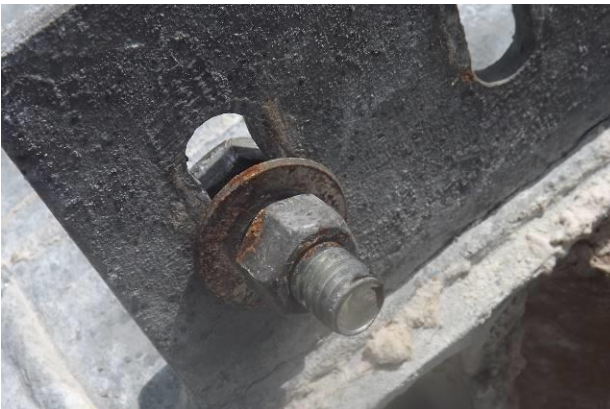
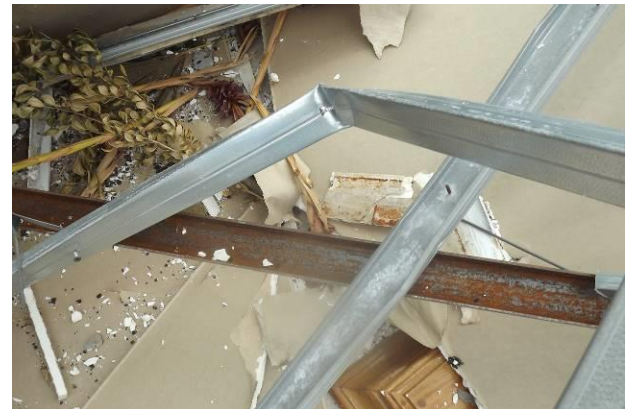
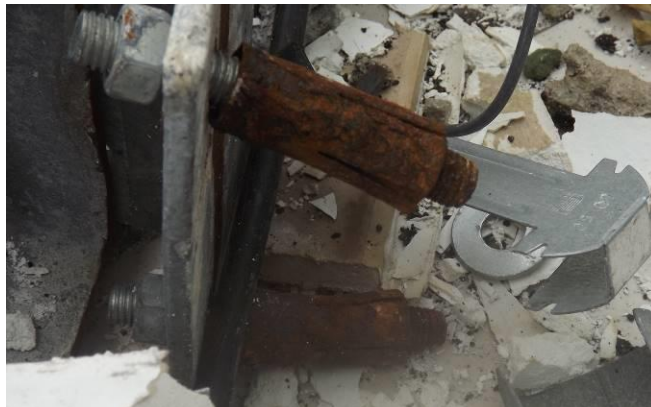
Após ter observado os sinais de oxidação na peça metálica de apoio da quinta (5ª) treliça, o perito, ao acompanhar diariamente a retirada dos escombros por uma empresa especializada, encontrou outras peças, tais como, telhas, parafusos e calhas, também com sinais de oxidação. (Ver fotos nºs 100 a 106.)

Durante as suas inspeções, foi evidenciado que na parede lateral direita do Santuário, cujo sentido doravante seja entendido a partir do acesso frontal (torre/altar), maior concentração de peças metálicas, dentre elas, os parafusos e chumbadores, que apresentavam maior incidência de oxidação e elevado grau de degradação.

As características observadas nas peças metálicas anteriormente mencionadas decorreram de infiltração de água no teto e paredes, mais a da direita, sendo ali colocada uma manta asfáltica, cujas evidências permitem dizer, que as mantas não cumpriram, com a eficiência desejada, o seu papel de proteger aquela cobertura de infiltrações.

- A infiltração da água na cobertura, de forma gradativa, produziu efeitos oxidativos nas peças metálicas e diminuíram seu poder de resistência e aderência das mesmas, quando fixadas nas treliças que constituem as paredes do Santuário com incidência maior na da direita;

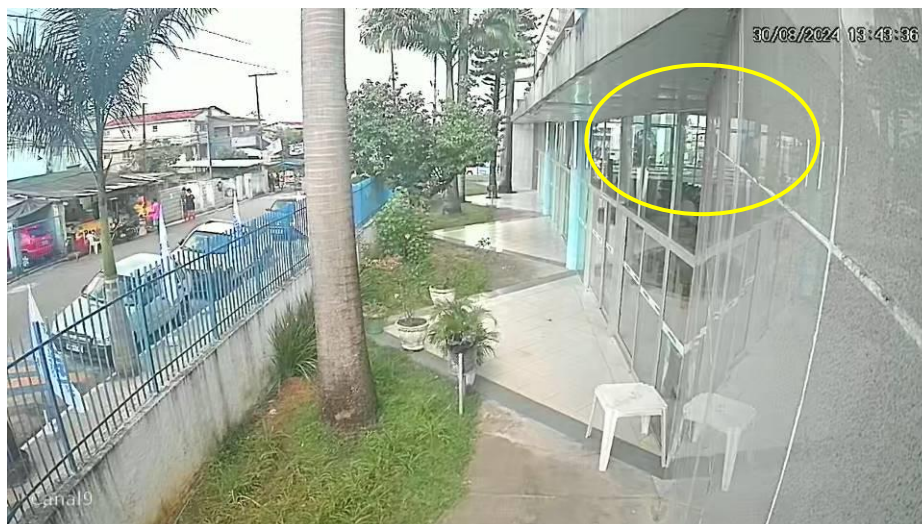
A galeria de fotos capturas pela câmera de número nove (09), são datadas do dia trinta de agosto do ano de dois mil e vinte e quatro (30/08/2024), cujo horário marcado na tela é o de treze horas quarenta e três minutos e trinta e seis segundos (13h43min36seg).

Nesta câmera de número 09, suas imagens exibem o momento em que a treliça começa a desabar, mas que, no ângulo observado, não diz exatamente qual delas.

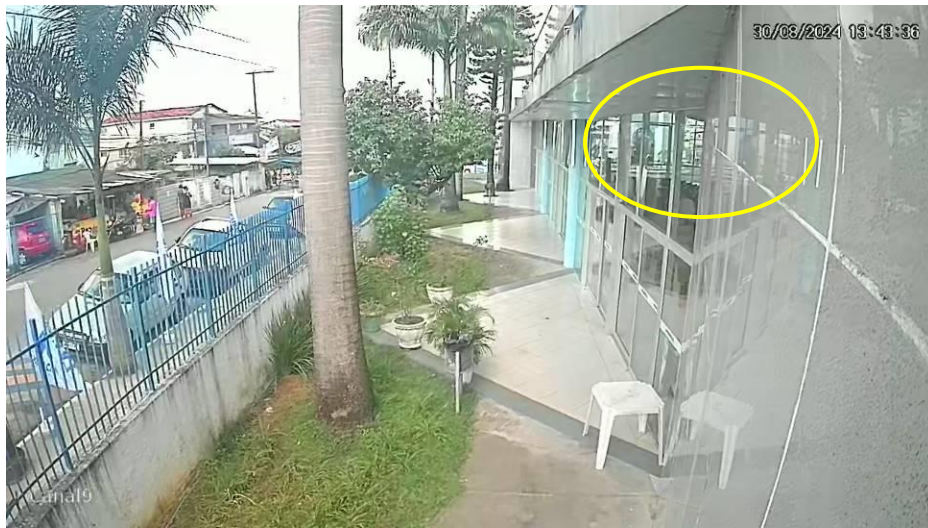
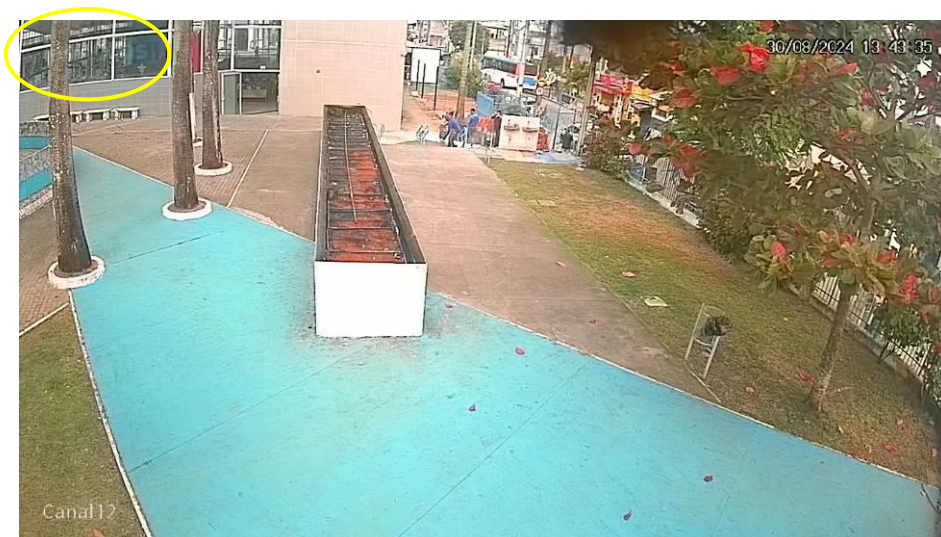
A galeria de fotos capturadas pela câmera de número doze (12) é datada do dia trinta de agosto do ano de dois mil e vinte e quatro (30/08/2024), cujo horário é o de treze horas quarenta e três minutos e trinta e cinco segundos (13h43min35seg).

Nesta câmera de número doze (12), o seu posicionamento na área externa do Santuário, próximo ao velário e voltada para o altar, mostra o momento exato em que uma das treliças começa a desabar, sendo a mesma posicionada mais ao centro e no lado direito, considerando o acesso ao Santuário pela região frontal.

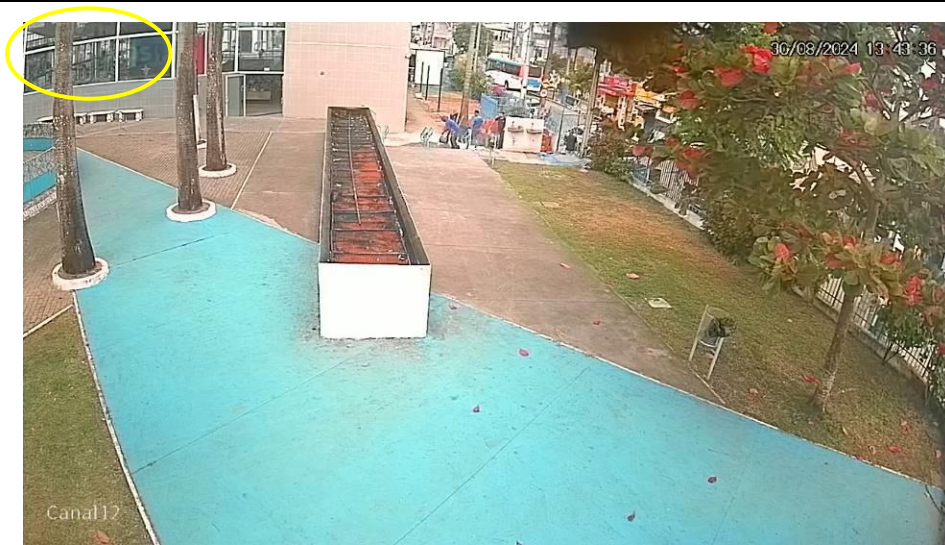
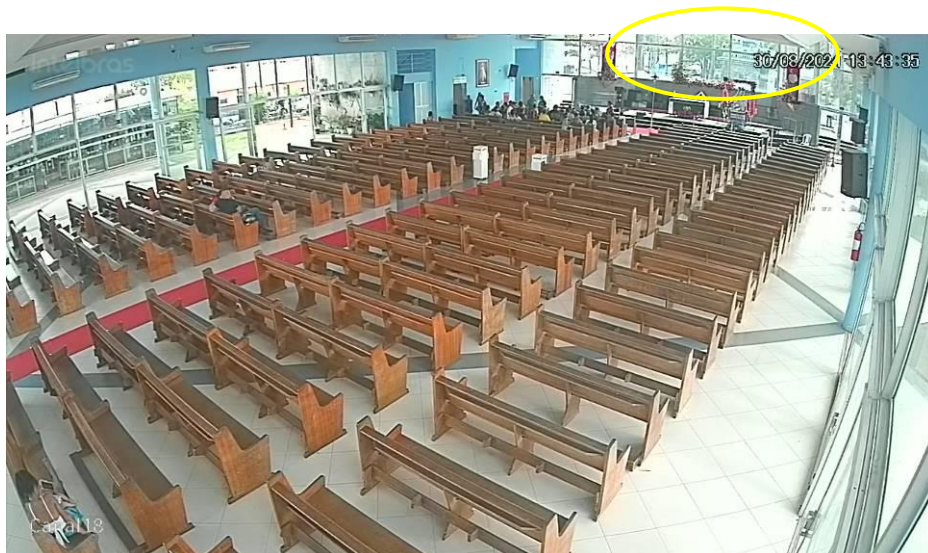
Na sequência das imagens capturadas, desta feita, a de número dezoito (18), na sua tela, o conteúdo da data e da hora nela representada é igual à contida na câmera de número doze (12), sendo esta câmera posicionada no salão interno do Santuário, à direita de quem adentra pelo acesso frontal.

Também nesta imagem da câmera de número dezoito (18) fica demonstrado que a treliça começa a desabar no setor central, mais à direita, igual como foi observado na câmera 12, anteriormente descrita.

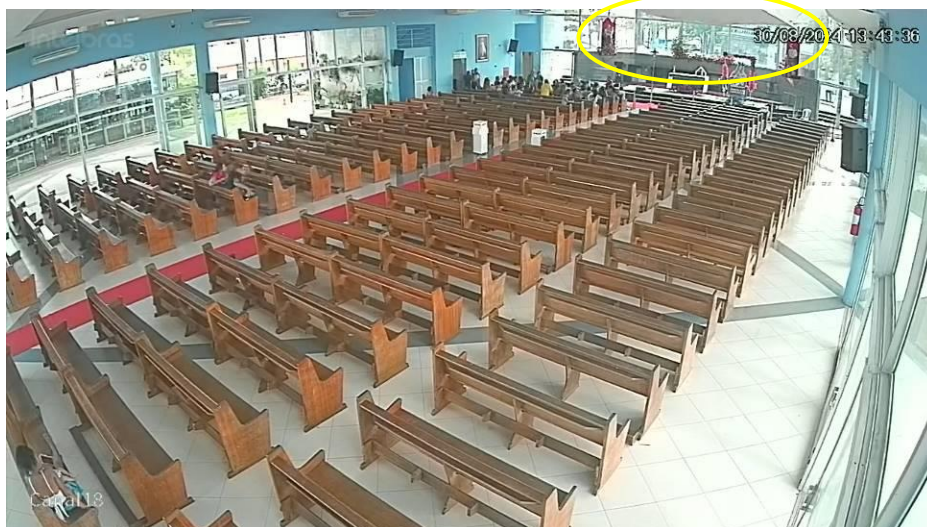
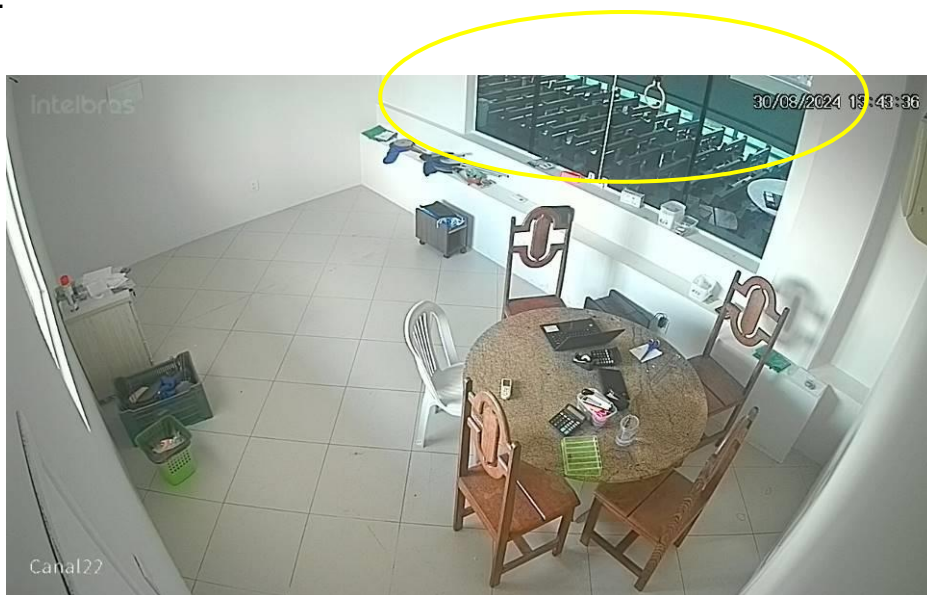
As imagens capturadas pela câmera de número vinte e dois (22) são datadas de trinta de agosto do ano de dois mil e vinte e quatro (3/08/2024), às treze horas quarenta e três minutos e trinta e sete segundos (13h43min37seg), cuja câmera se encontra posicionada em uma das salas localizadas no mezanino, à esquerda de quem ingressa no Santuário.

Há de se destacar que o seu ângulo não favorece apontar em qual das treliças o desabamento teve o seu início, mas, apenas o forro do teto se deslocando para baixo.

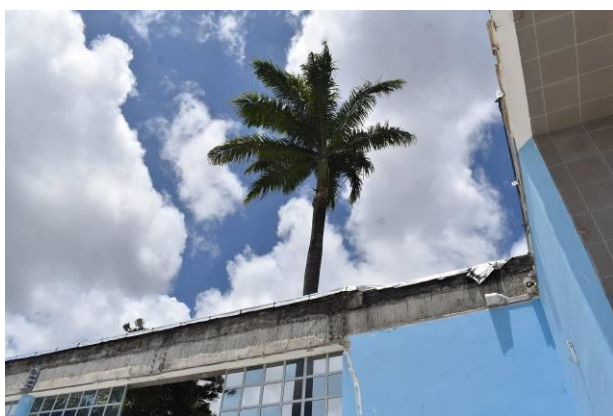
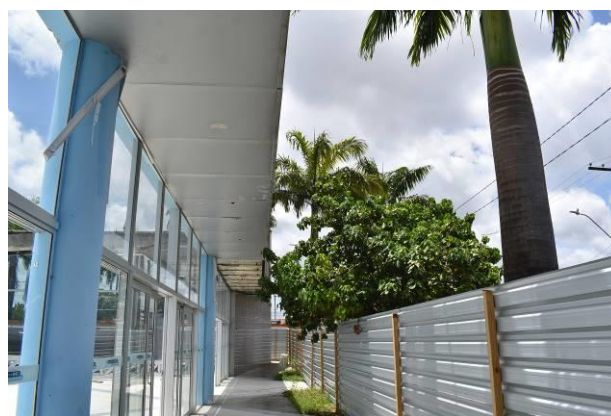
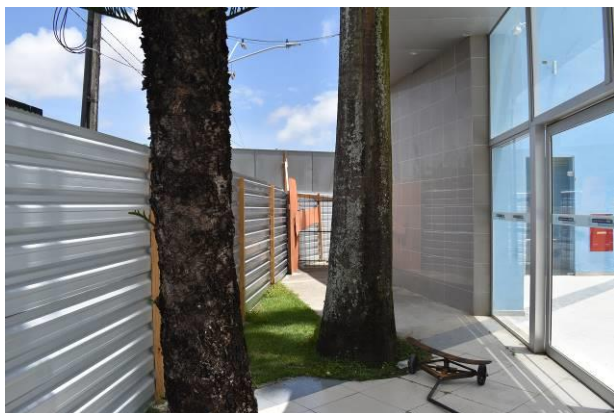
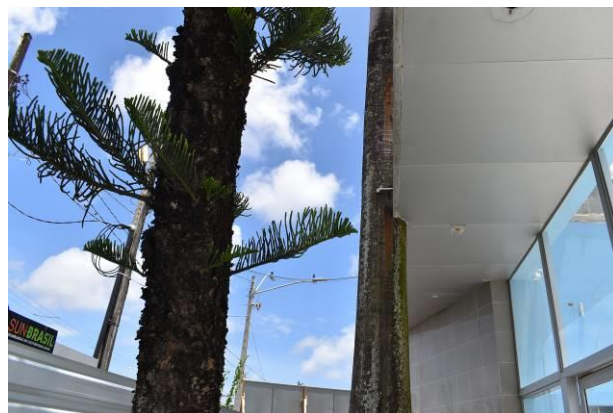
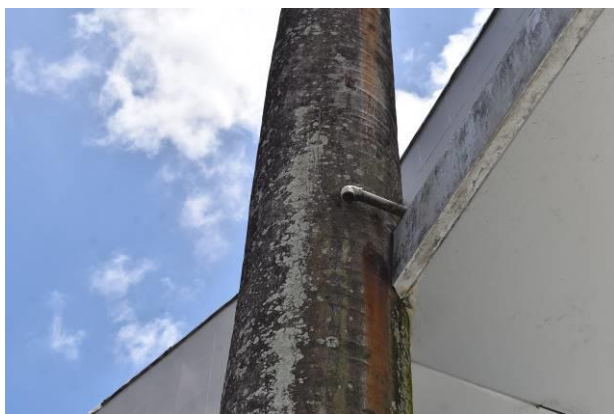
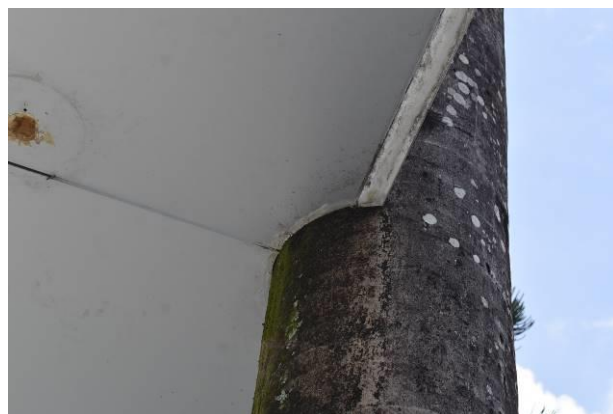
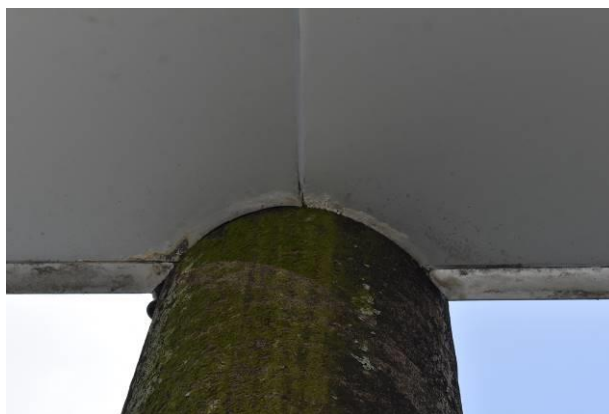
Além da oxidação observada nas peças metálicas que compõem a cobertura do Santuário, na mesma parede, a da direita, recostada na marquise, havia uma palmeira imperial, que devido à ação do vento oscilava e encostava na marquise. (Ver fotos nºs 107 a 113.)

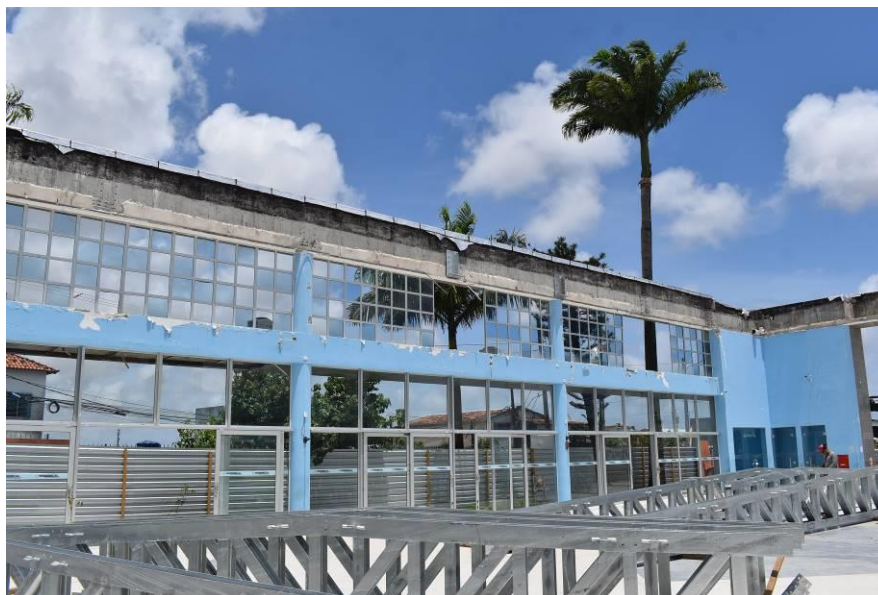
Foto nº 114

Resposta: O perito criminal só tem a acrescentar que, antes do encerramento e entrega do presente laudo pericial, fez uma última visita ao Santuário de Nossa Senhora da Conceição, constatando naquele momento, que uma outra cobertura estava sendo executada com novo projeto e novo modelo de fixação de apoio. (Ver fotos n^{os} 114 e 115.)
