Laudo Pericial: 41.225/2024

Tipo: LOCAL DE CRIME
Natureza do Exame: DESABAMENTO / DESMORONAMENTO
Data de Conclusão do Laudo: 25/11/2024
Envolvidos: NÃO INFORMADO

**LAUDO PERICIAL DE EXAME EM LOCAL DE DESABAMENTO
REP Nº 41225/2024**

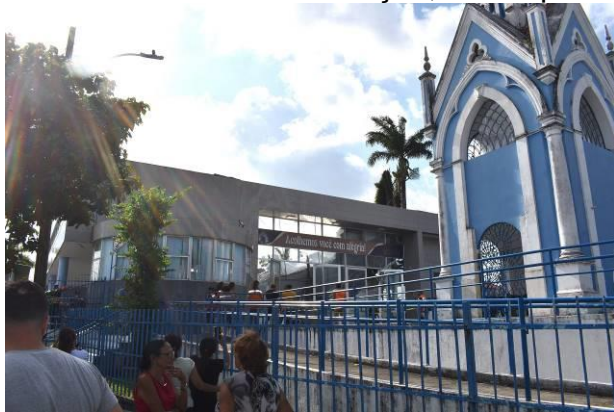
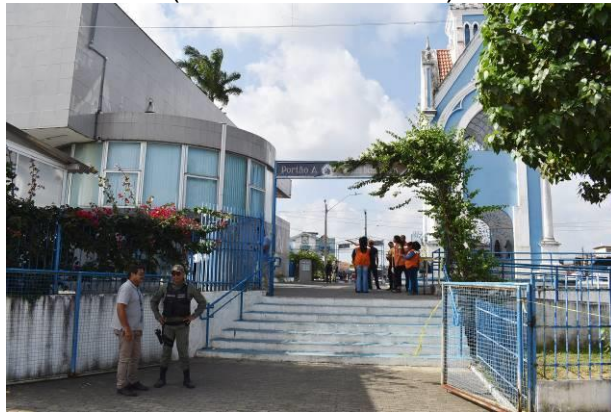
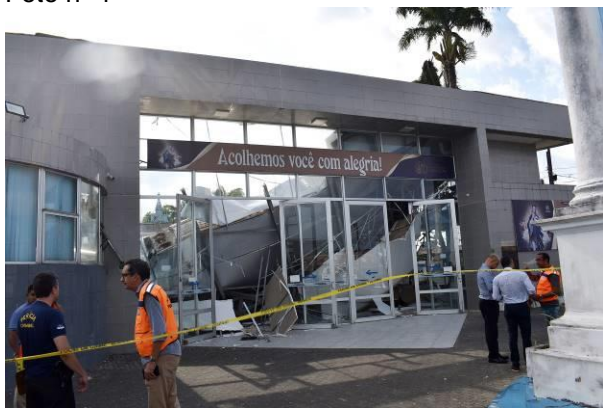
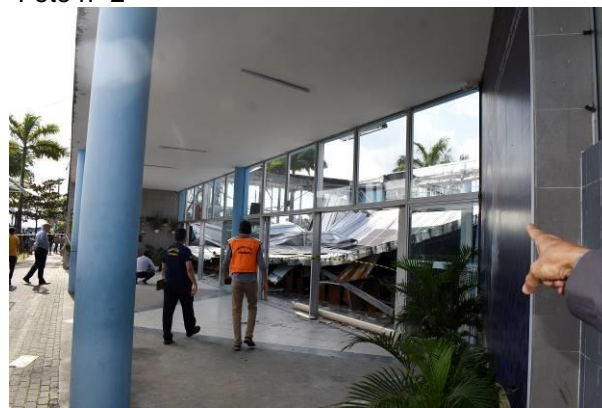
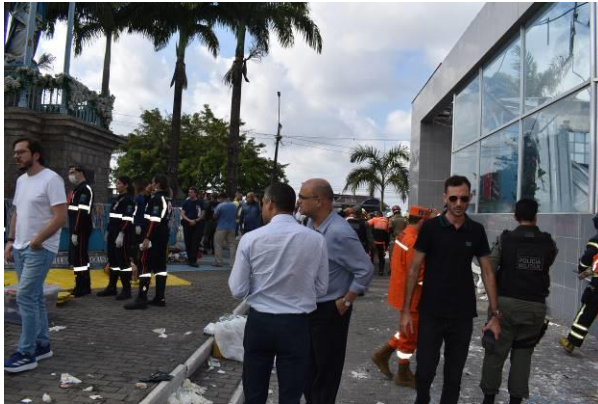
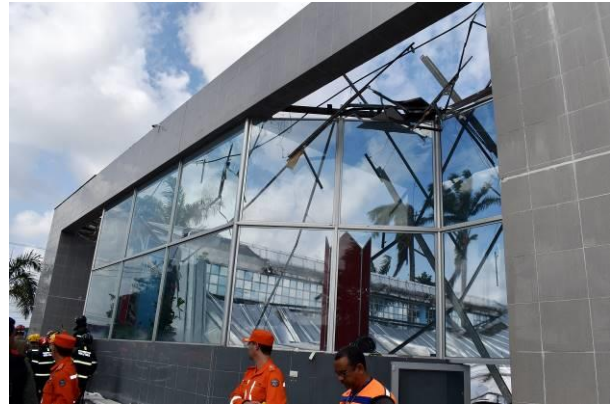
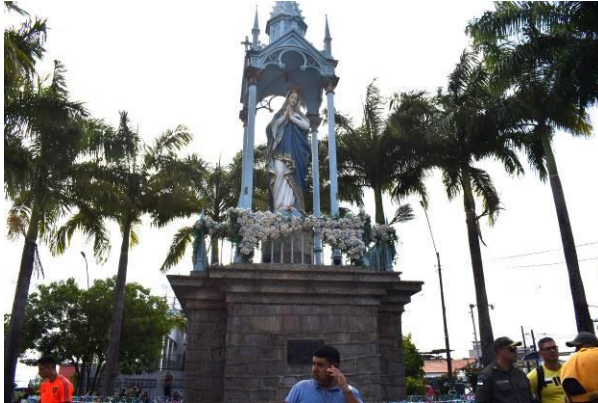
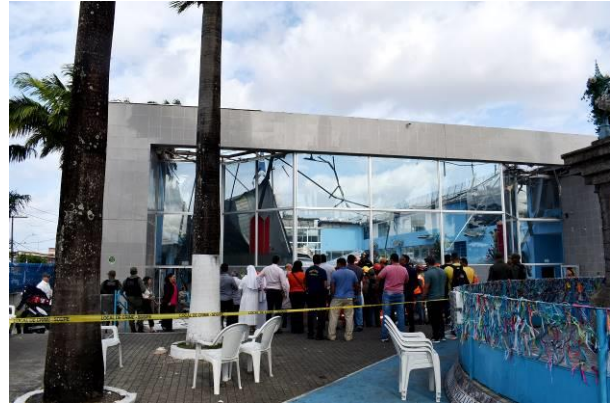
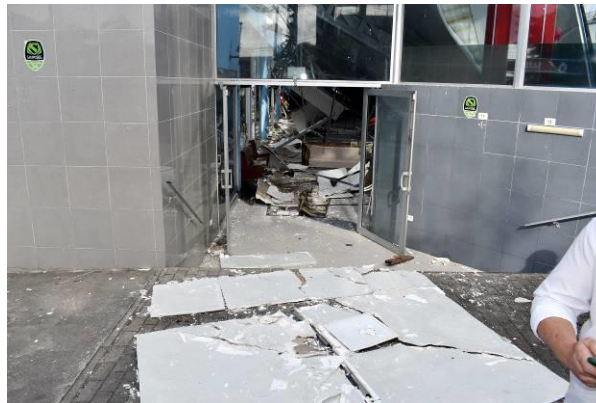
Às catorze horas e trinta minutos (14h30min), do dia 30/08/2024, o perito criminal designado compareceu ao local indicado, ou seja, Santuário Arquidiocesano Nossa Senhora da Conceição, com endereço na Praça da Conceição, número 174, bairro do Morro da Conceição, município de Recife/PE. (Ver fotos nºs 1 a 9.)

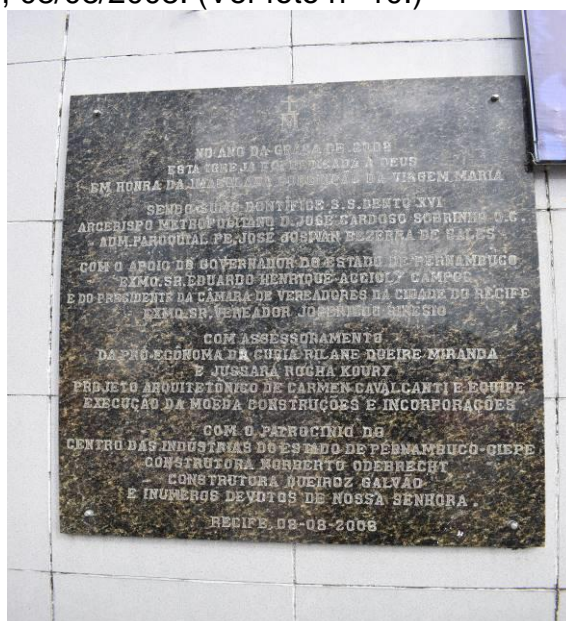
Foto nº 10

Na parede frontal do Santuário, externamente, no seu lado direito, está fixada uma placa, cujos dados nela contidos, dentre eles estão os nomes das empresas construtoras, responsáveis pela sua reforma e outras personalidades religiosas e políticas, sendo, no espaço abaixo, a data de solenidade e encerramento, como sendo: Recife/PE, 08/08/2008. (Ver foto nº 10.)

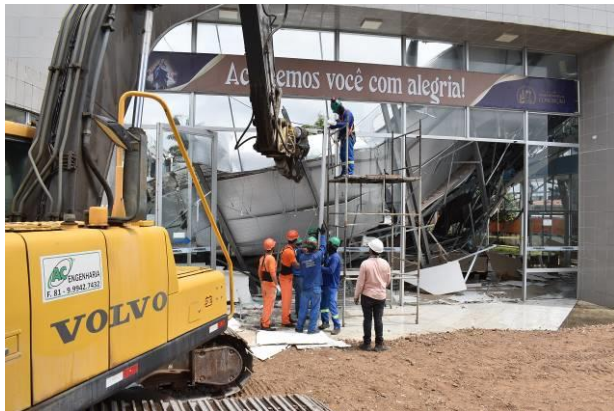
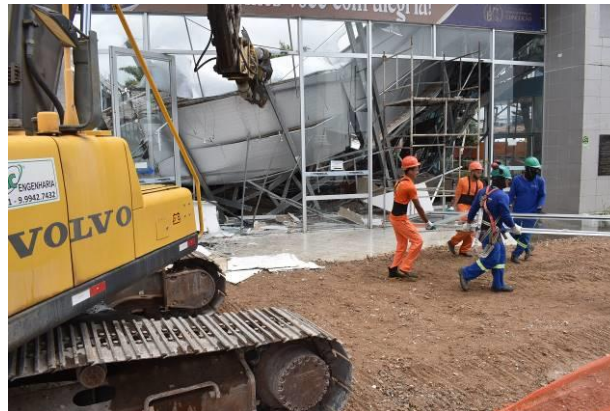
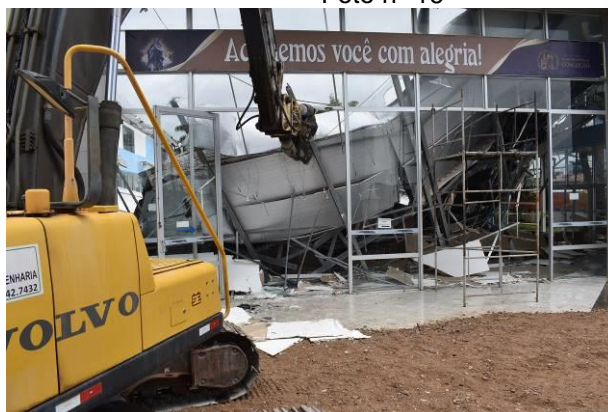
com equipamentos específicos e uma retroescavadeira, preservando ao máximo a estrutura de alvenaria do Santuário. (Ver fotos nºs 15 a 17.)

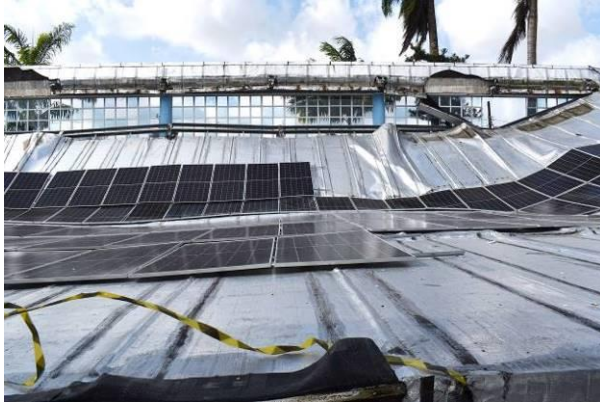
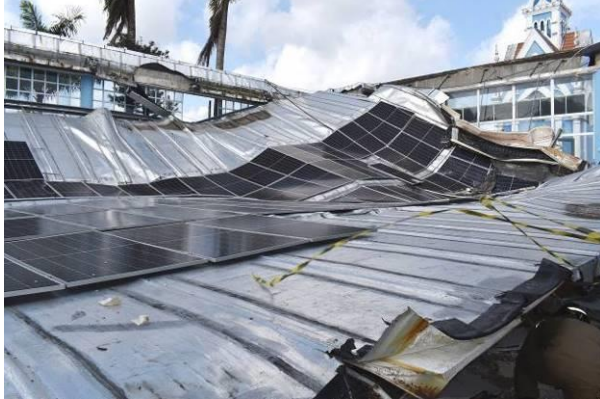
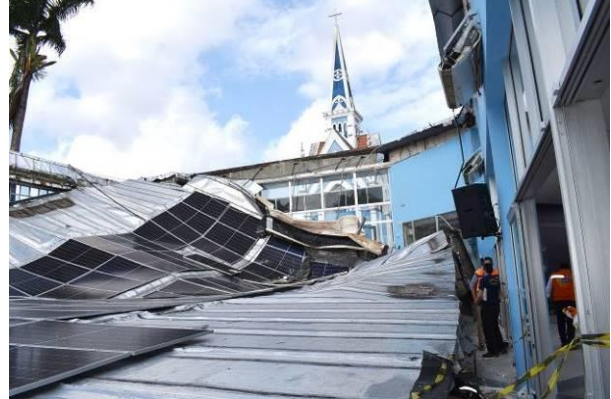
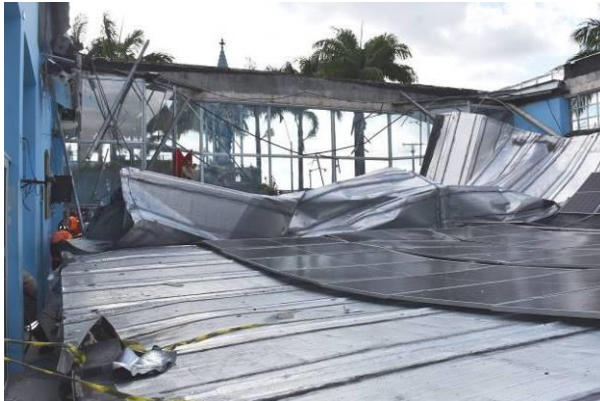
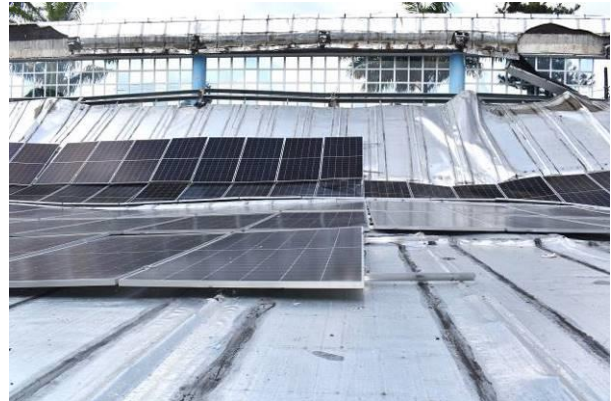
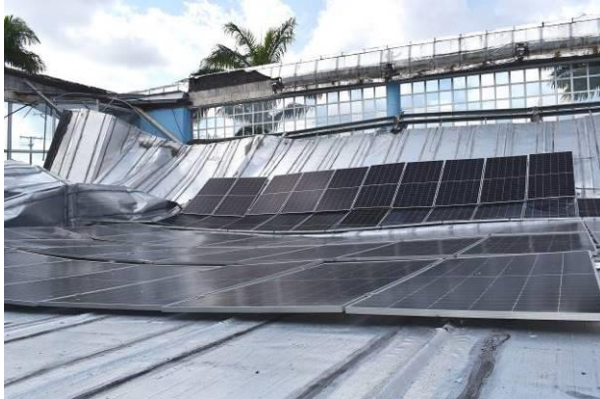
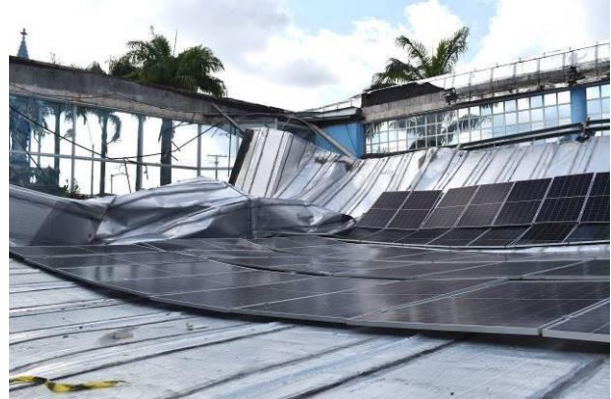
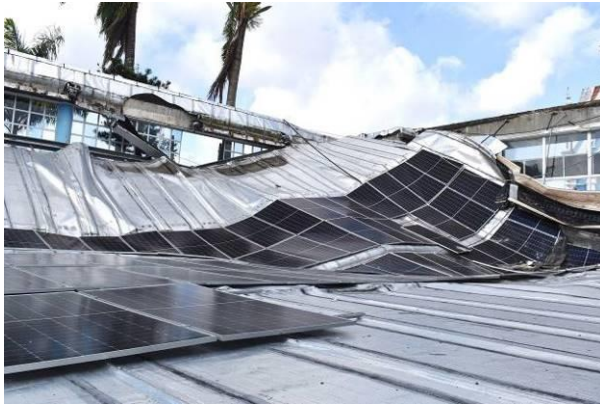
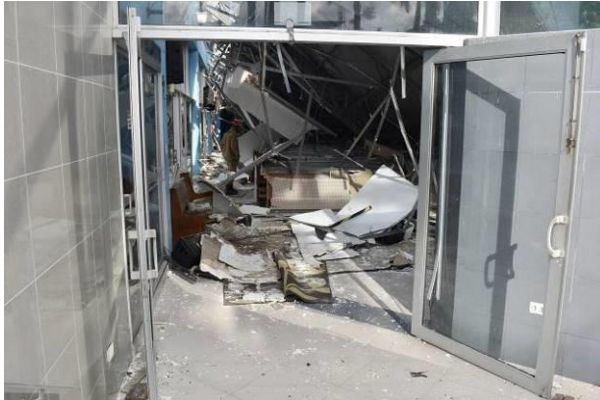
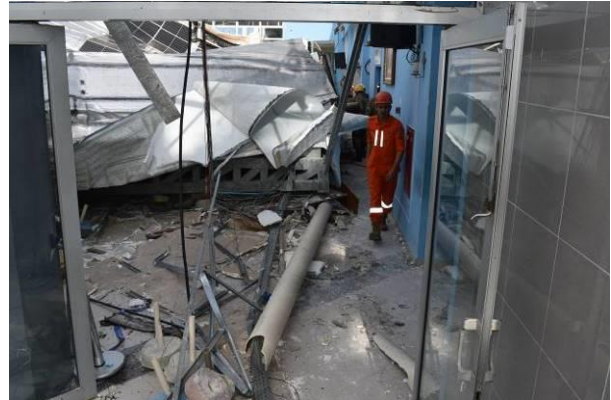
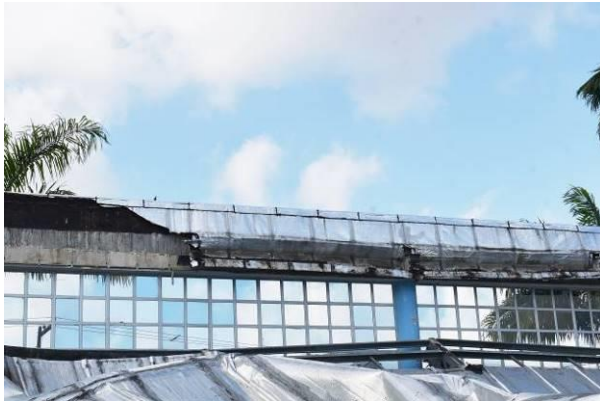
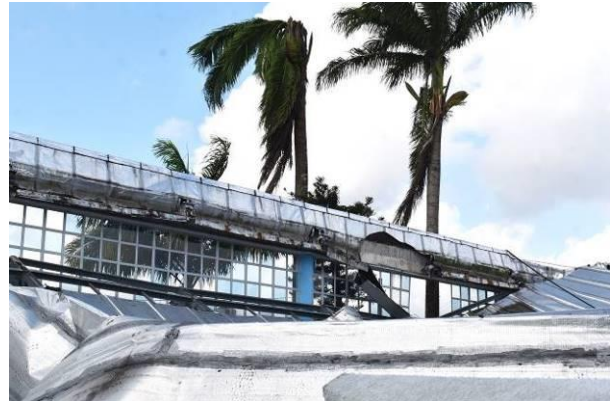
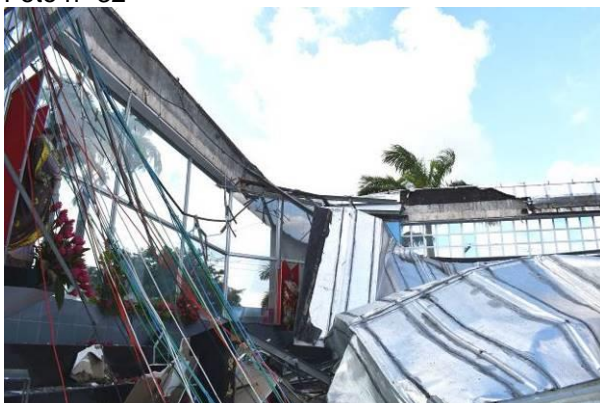
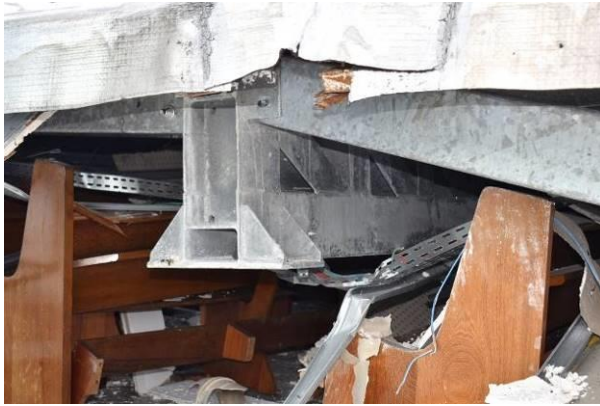
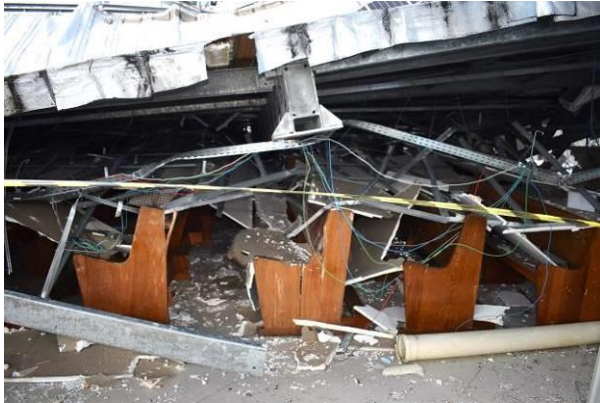
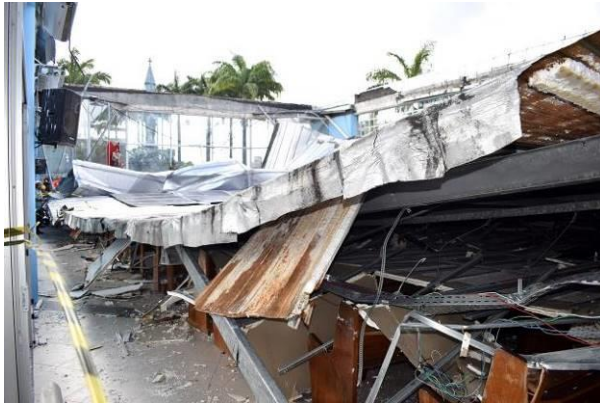
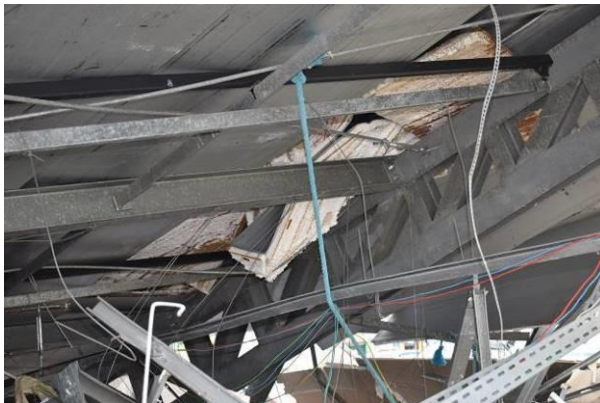
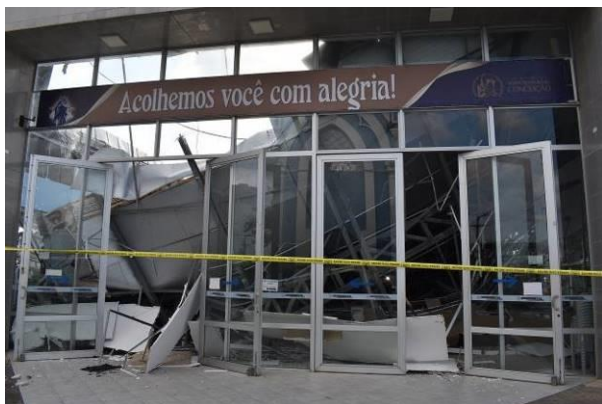
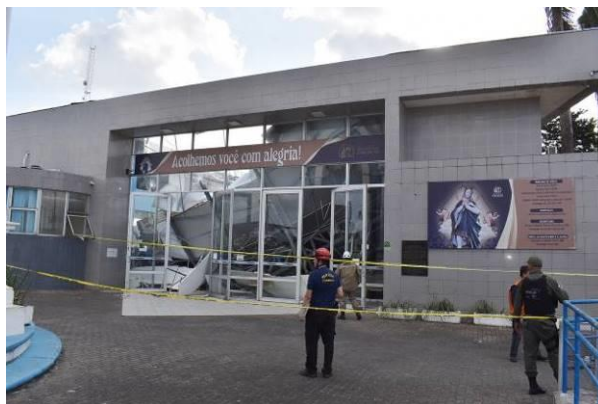
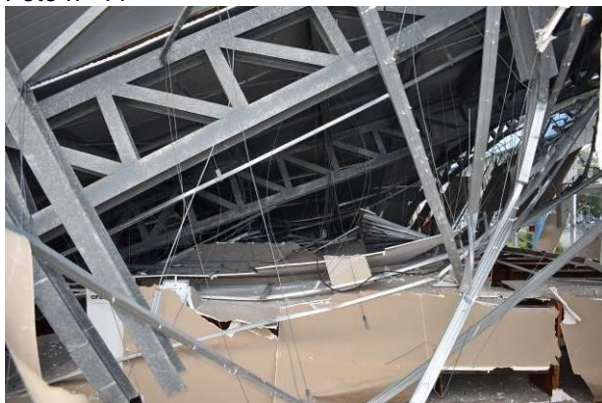
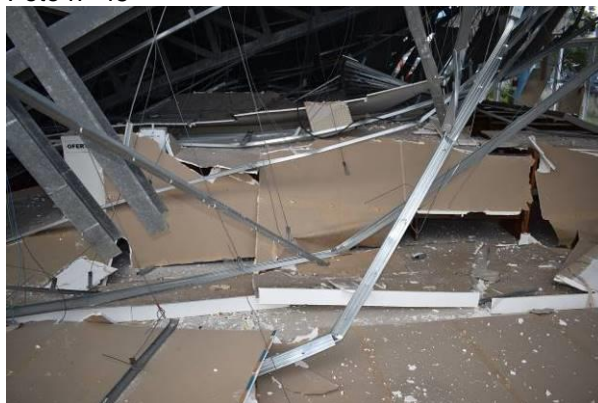
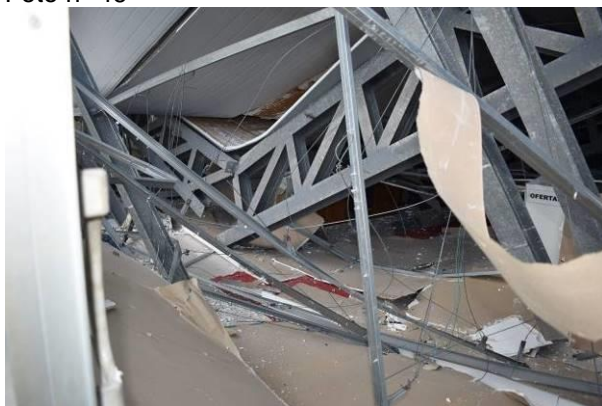
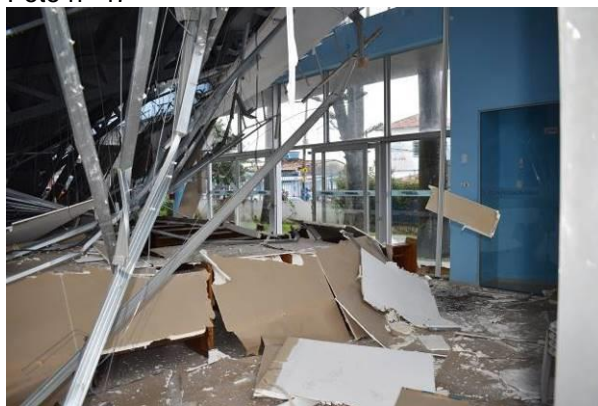
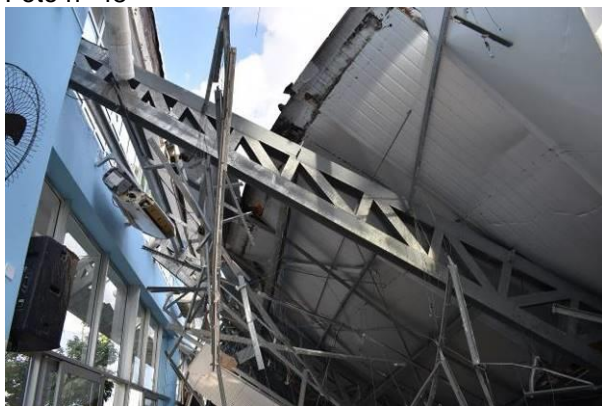
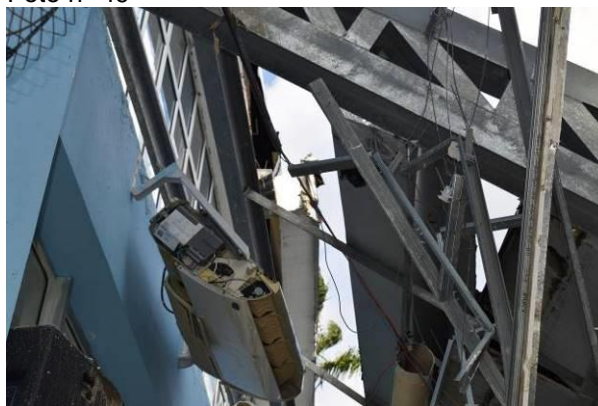
Aos exames periciais propriamente dito, foi evidenciado que toda cobertura do Santuário de Nossa Senhora da Conceição, juntamente com a estrutura metálica que lhe dava sustentação, desabou sobre o piso, caindo junto com ela e produzindo danos materiais significativos, todo forro, manta asfáltica, placas fotovoltaicas, equipamentos de som, câmeras de videomonitoramento, aparelhos de ar condicionado, instalações elétricas e hidráulicas, outros objetos e equipamentos diretamente relacionados com as atividades religiosas da referida paróquia. (Ver fotos nºs 18 a 63)

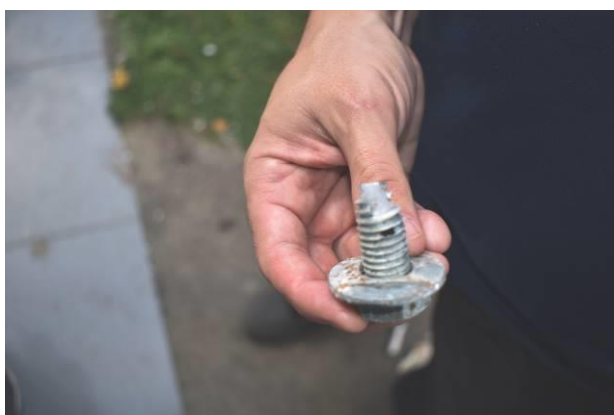
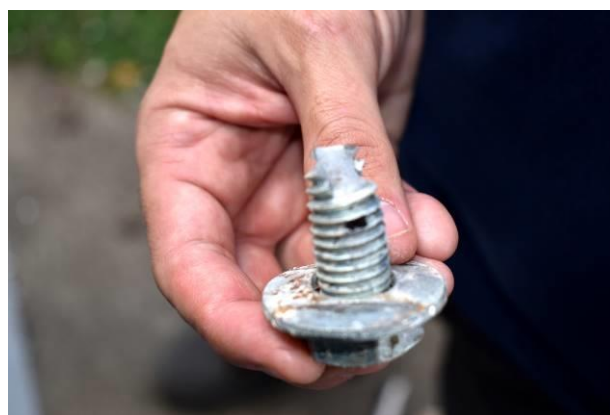
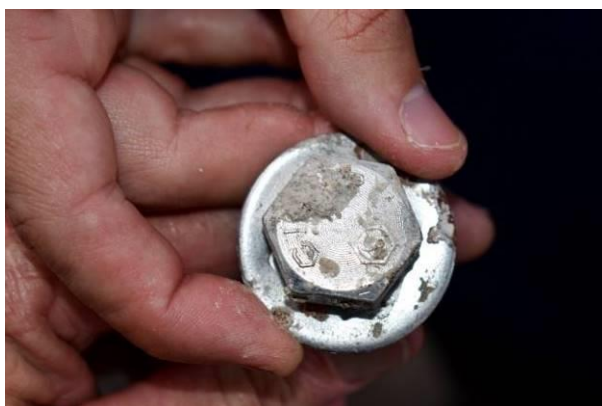
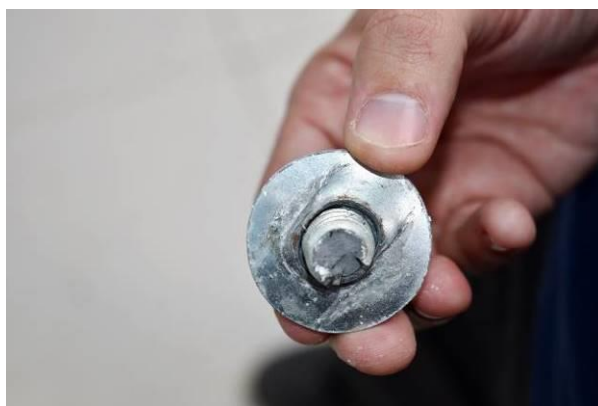
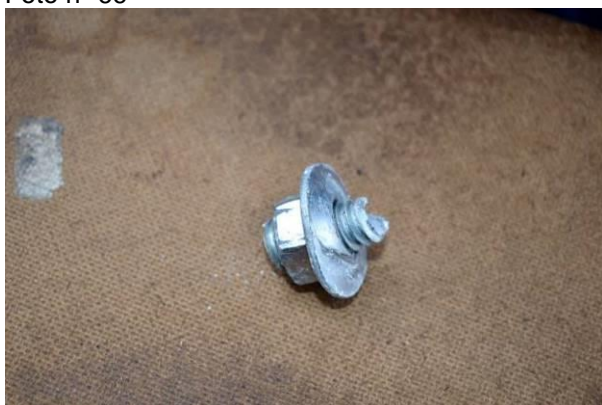
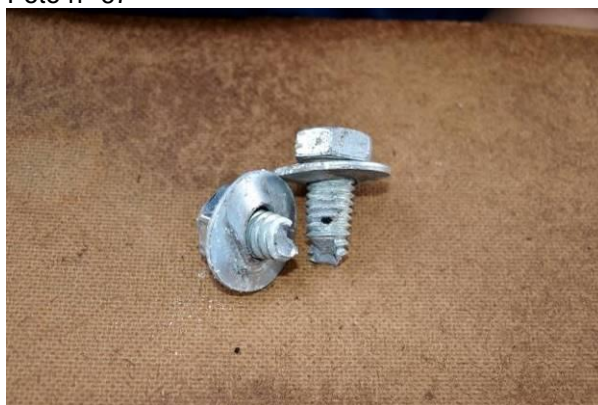
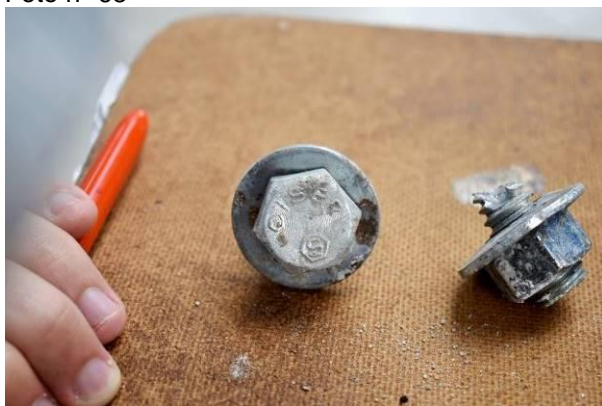
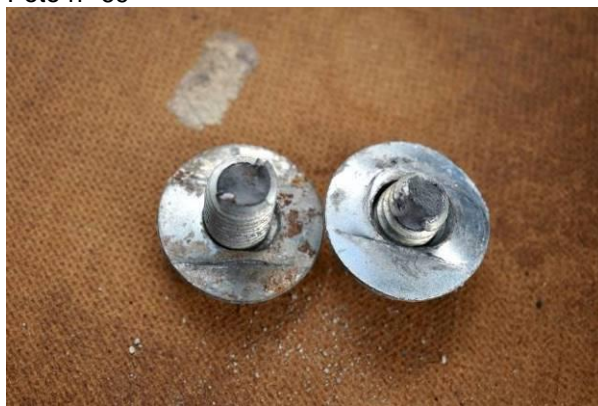
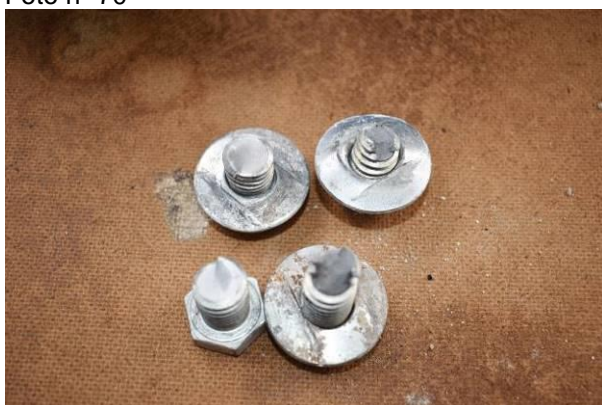
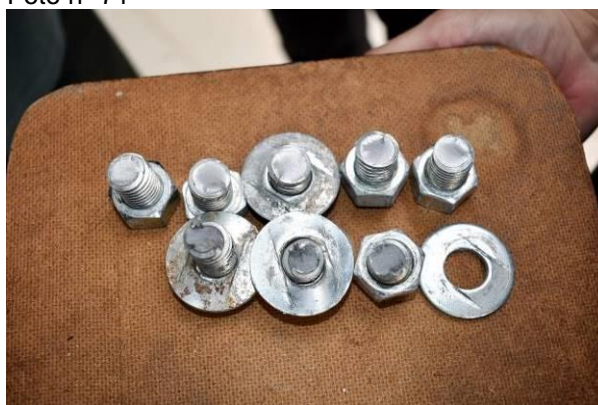
Ainda com relação ao primeiro dia dos exames periciais, a equipe técnica recolheu no local, em alguns pontos da periferia e áreas mais próximas dos escombros da estrutura da cobertura, alguns parafusos que se desprenderam da estrutura metálica do Santuário, que seguirão anexados ao Laudo Pericial. (Ver fotos nº^{os} 64 a 73.)

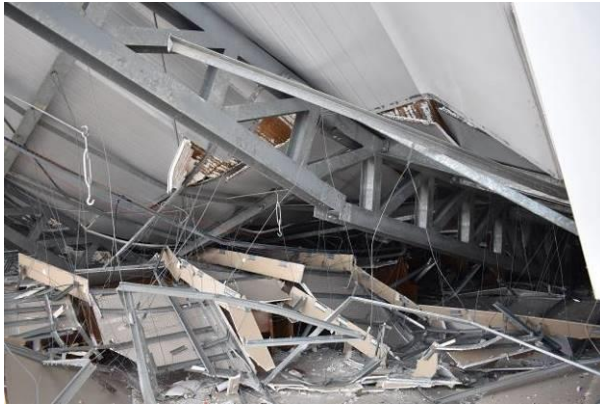
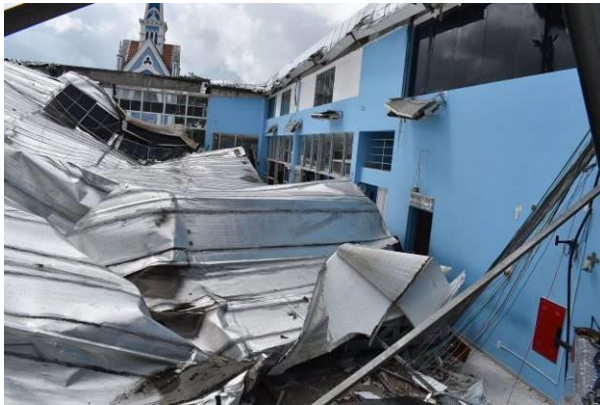
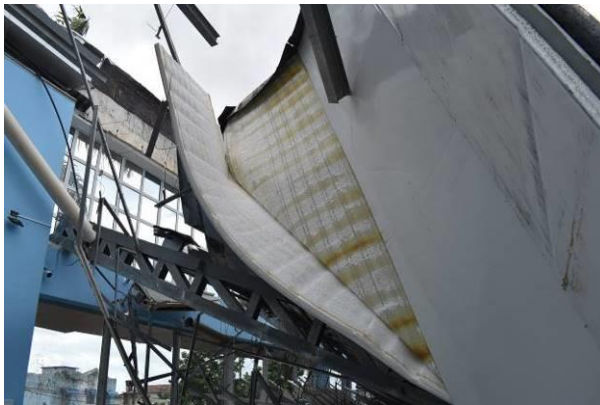
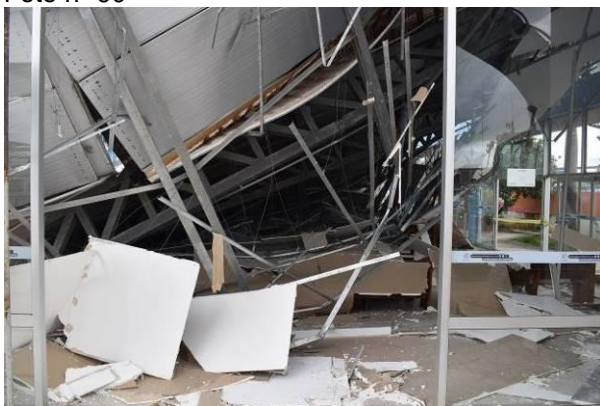
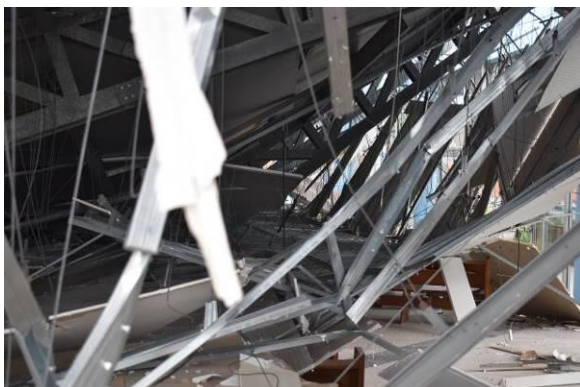
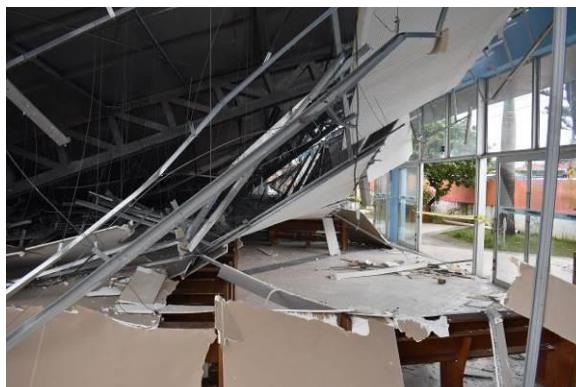
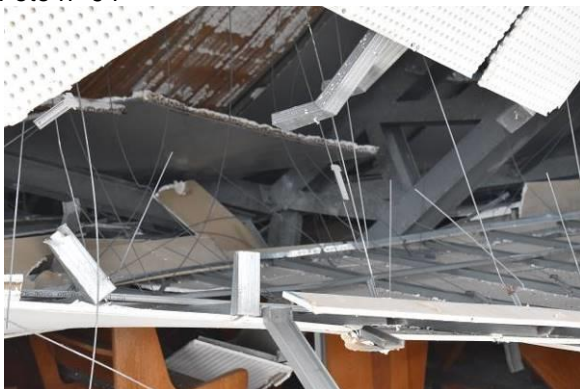
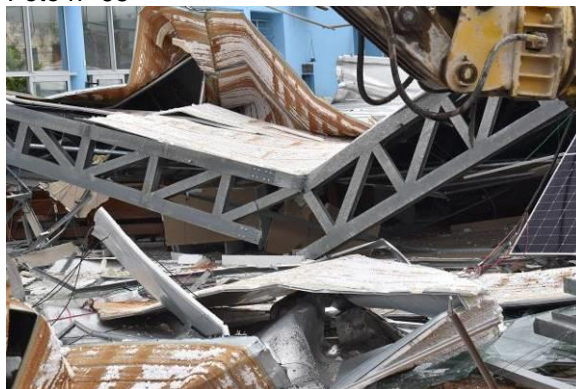
Dando continuidade aos exames periciais na referida estrutura da cobertura, foi evidenciado que todos os parafusos que fixavam as extremidades do banzo inferior das sete (7) treliças, nos seus respectivos apoios, romperam-se, permitindo que todas, em cadeia, desabassem sobre o piso do Santuário. (Ver fotos nos 74 a 97.)

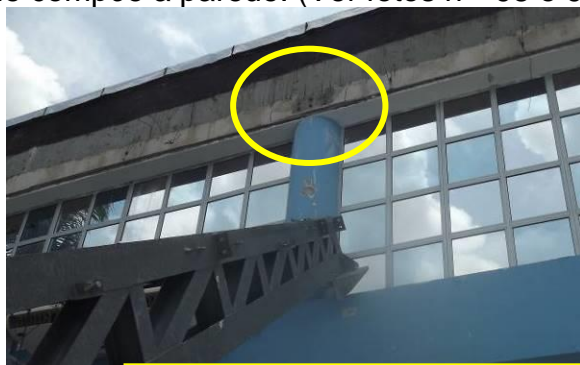
Foto nº 98

Ainda examinando as treliças, após o desabamento, foi evidenciado que a quinta (5ª), em ordem sequencial de instalação, considerando o sentido torre-altar, a da direita, todos os chumbadores que fixavam a sua peça de apoio (console) exibiam elevados sinais de oxidação, denotando fragilidade na sua fixação à viga de concreto que compõe a parede. (Ver fotos nºs 98 e 99.)

(Destacando total despreendimento do apoio da 5ª treliça.)

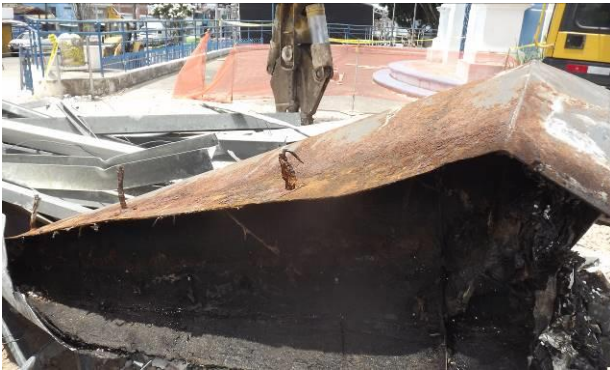
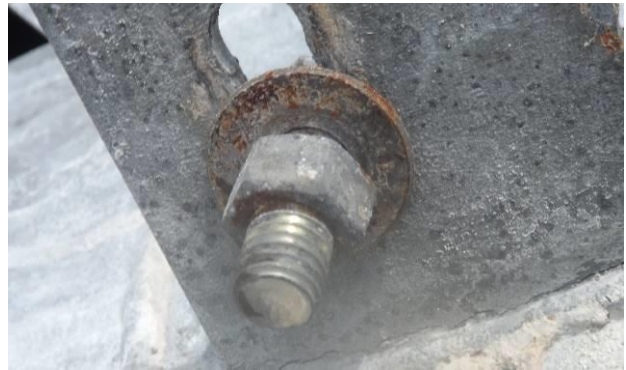
Após ter observado os sinais de oxidação na peça metálica de apoio da quinta (5ª) treliça, o perito, ao acompanhar diariamente a retirada dos escombros por uma empresa especializada, encontrou outras peças, tais como, telhas, parafusos e calhas, também com sinais de oxidação. (Ver fotos nºs 100 a 106.)

Durante as suas inspeções, foi evidenciado que na parede lateral direita do Santuário, cujo sentido doravante seja entendido a partir do acesso frontal (torre/altar), maior concentração de peças metálicas, dentre elas, os parafusos e chumbadores, que apresentavam maior incidência de oxidação e elevado grau de degradação.

As características observadas nas peças metálicas anteriormente mencionadas decorreram de infiltração de água no teto e paredes, mais a da direita, sendo ali colocada uma manta asfáltica, cujas evidências permitem dizer, que as mantas não cumpriram, com a eficiência desejada, o seu papel de proteger aquela cobertura de infiltrações.

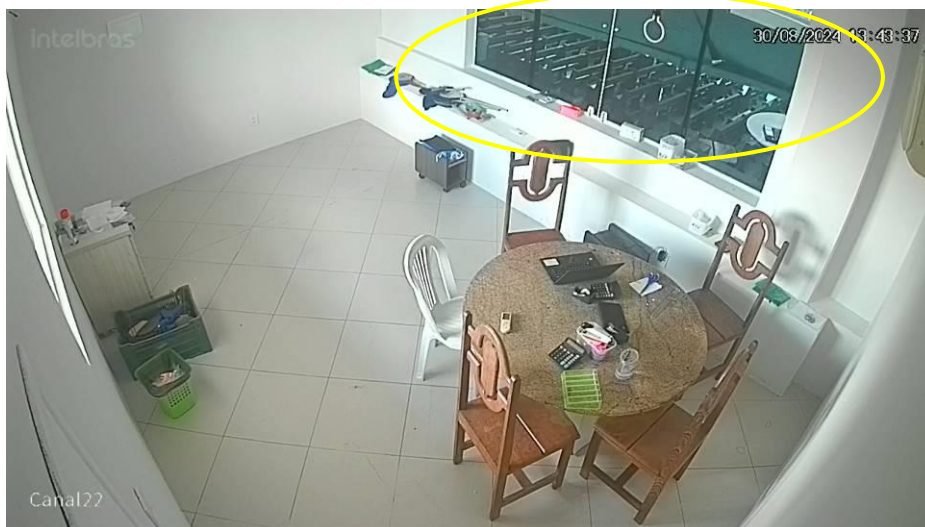
Diante das imagens capturadas e atentamente observadas pelo perito criminal, sendo estas as de número doze (12) e dezoito (18), não há dúvida que o desabamento teve o seu início a partir de uma das treliças posicionadas mais ao centro do salão principal do Santuário, mais à direita, considerando o acesso pela área frontal (torre).
